UNIVERSIDADE FEDERAL DE SERGIPE – UFS
CENTRO DE CIÊNCIAS EXATAS E TECNOLOGIA
DEPARTAMENTO DE ENGENHARIA AMBIENTAL

**ANÁLISE DA VULNERABILIDADE AOS PROCESSOS
EROSIVOS: ESTUDO DE CASO EM ITAPORANGA D’AJUDA
(SE)**

SÃO CRISTÓVÃO, 2019

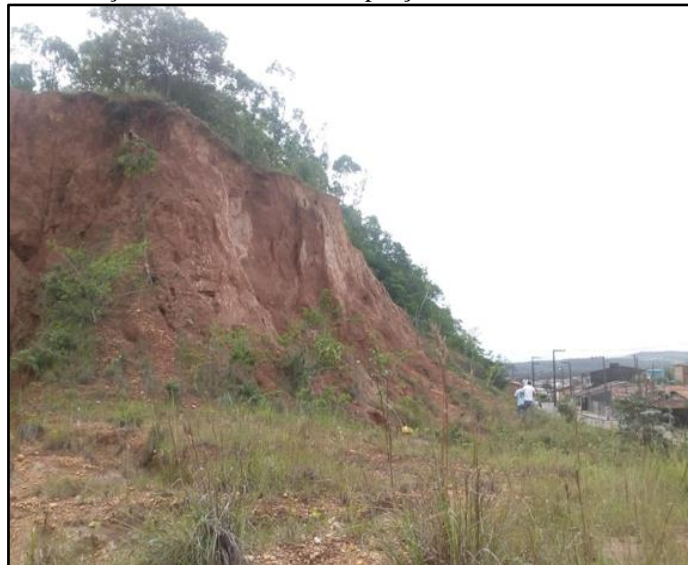
Figura 4 – Feições erosivas e em uma porção da encosta da área de estudo

Na Figura 4 pode-se observar feições erosivas em uma porção da encosta da área de estudo. O processo de ravinamento encontra-se avançado, apresentando feições iniciais de boçorocas, com deslocamento de volumes consideráveis de material pela perda da sustentação na base da encosta. A presença de residências e estabelecimentos comerciais nas imediações a jusante da encosta evidencia o risco geológico que a população está submetida.

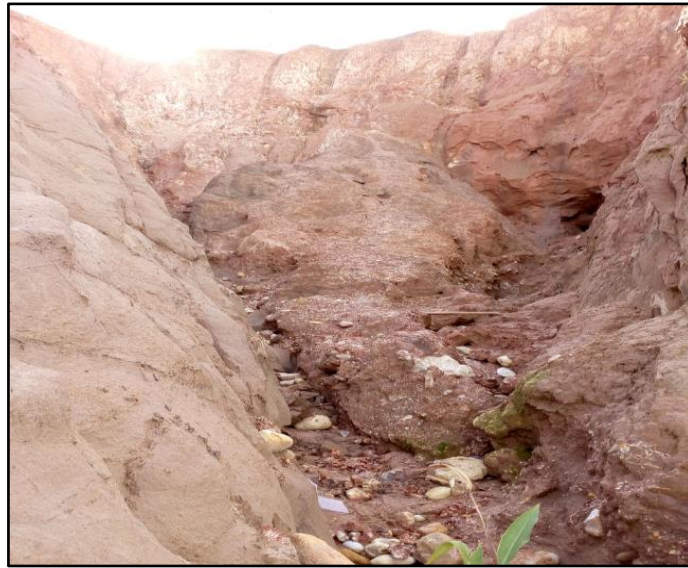
Figura 7 – Formação de boçoroca em encosta localizada próxima da área de estudo

O desenvolvimento das ravinas e boçorocas como a da Figura 7 é resultante principalmente da ausência de vegetação, construção da rodovia e da área urbana, e pela alta declividade do terreno. Assim, a concentração de fluxo de água sobre o solo exposto (erosão linear) e o fluxo difuso (erosão laminar) intensificam o processo erosivo. Por outro lado, a presença de vegetação em encostas reduz a velocidade das águas pluviais e diminui o arraste gradativo das camadas superficiais do solo e do aprofundamento de sulcos, ravinas e boçorocas.

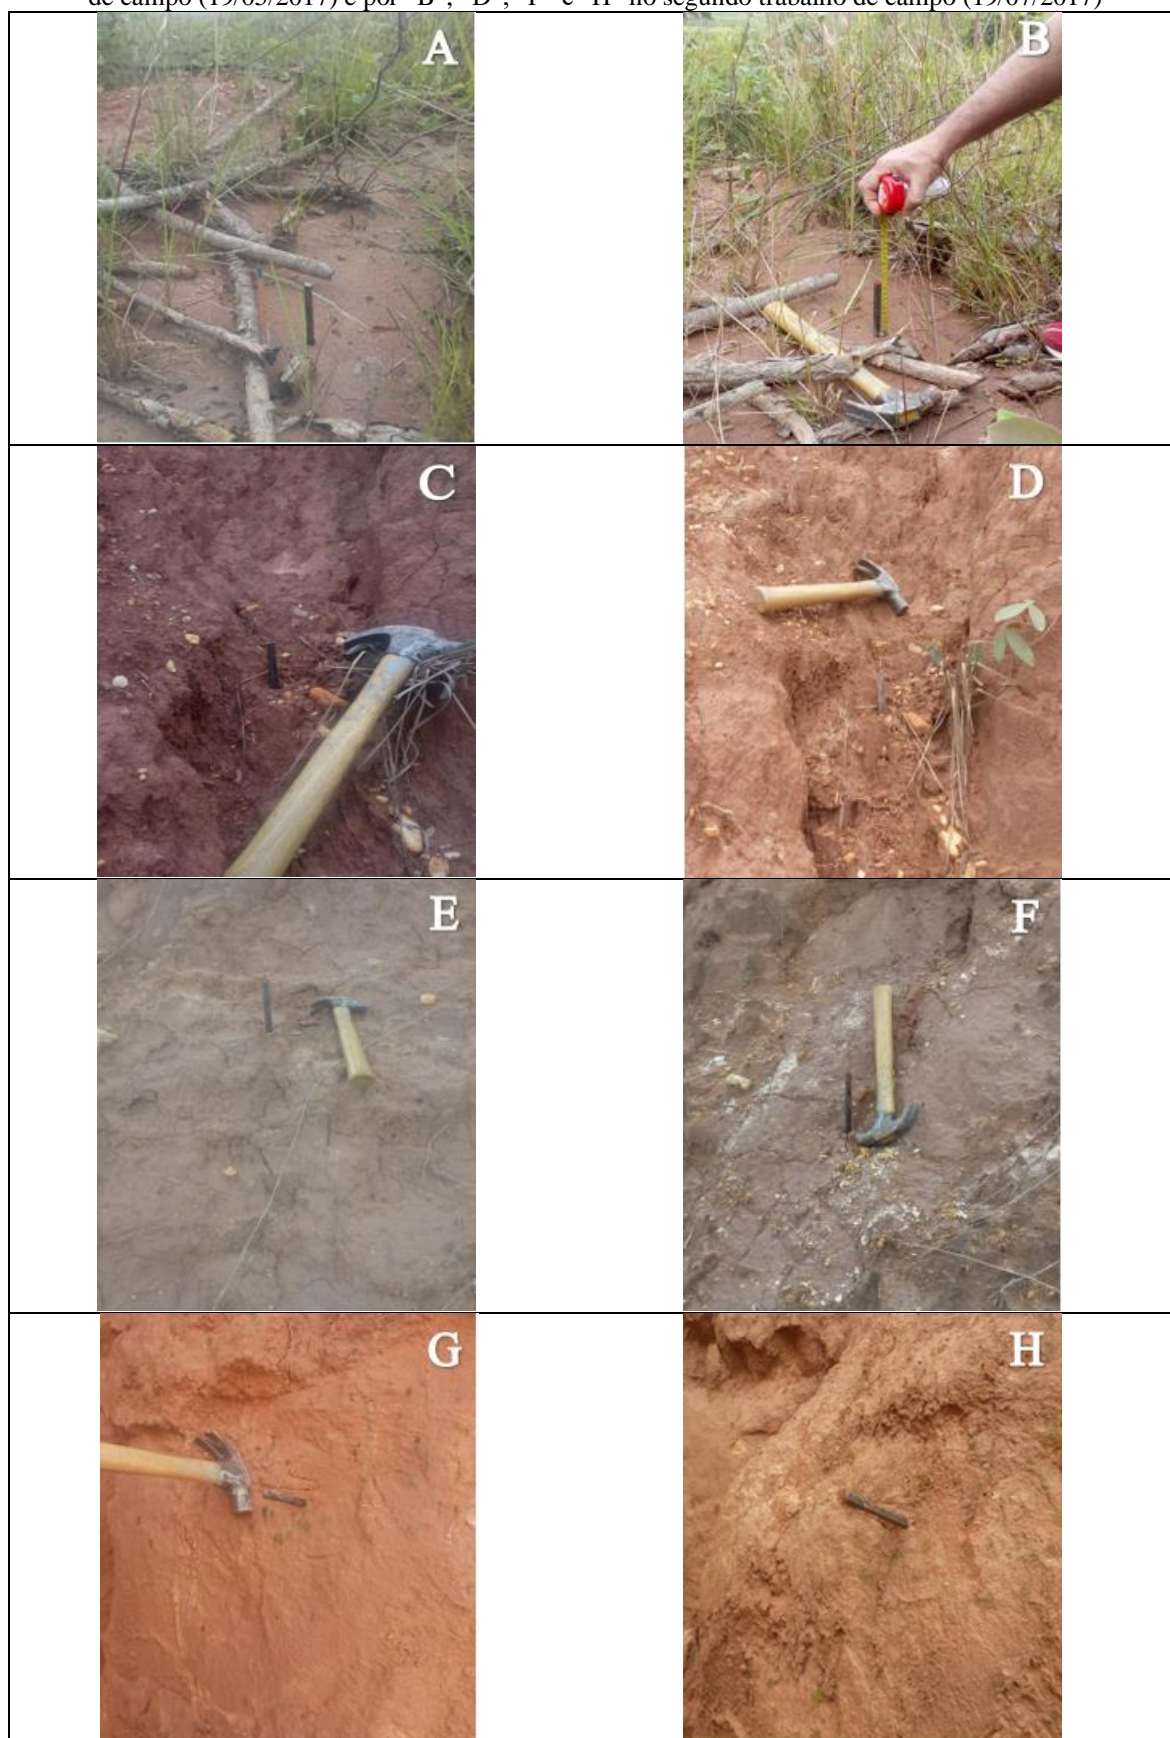
Figura 9 – Pinos de erosão 2, 3, 4 e 8 respectivamente indicados por “A”, “C”, “E” e “G” no primeiro trabalho de campo (19/05/2017) e por “B”, “D”, “F” e “H” no segundo trabalho de campo (19/07/2017)

A Figura 9 ilustra os pinos de erosão remanescentes nas datas do primeiro trabalho de campo (19/05/2017) e do segundo (19/07/2017). O pino de erosão do ponto 2, representado nas Figuras 9A e 9B, diminuiu 1,5 cm de altura, evidenciando a deposição da camada de sedimento. Este acúmulo já era esperado em decorrência da localização a jusante e do relevo plano da base da encosta. O pino 3, como mostra as Figuras 9C e 9D, escolhido a montante do pino 2 e no centro de um sulco, não apresentou aprofundamento, o que era esperado. No entanto, ocorreu o alargamento desta feição linear, indicando provável formação de uma ravina. O pino 4, ilustrado nas Figuras 9E e 9F, situado a montante do pino 3, apresentou a maior perda de sedimentos (2,0 cm). Estes resultados indicam o transporte dos sedimentos da montante para a jusante de acordo com o escoamento da água superficial, e consequentemente, a progressão do processo de erosão linear hídrica da jusante para montante. O pino do ponto 8, representado nas Figuras 9G e 9H, foi instalado horizontalmente na parte superior da encosta com maior inclinação e com feições de ruptura. Tal característica é uma evidência de um desmoronamento da vertente, comprovada pela perda de 0,5 cm de sedimentos.

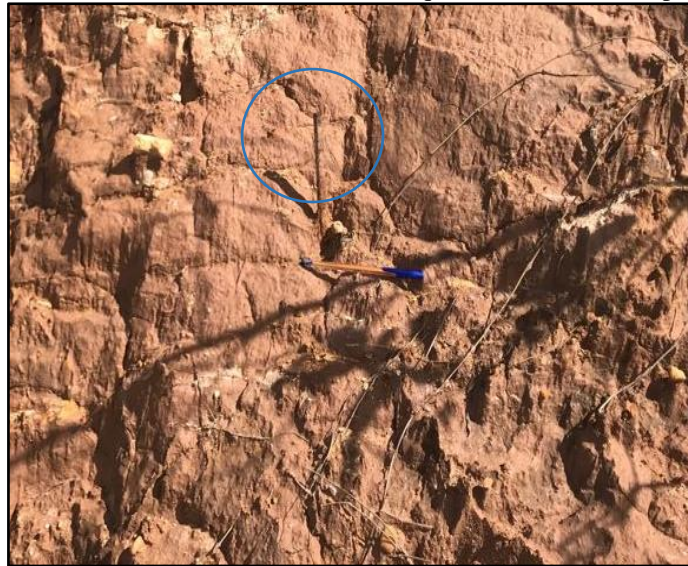
Figura 10 – Pino de erosão 4 destacado em azul no quarto trabalho de campo (14/06/2018)

O pino 4 foi o único encontrado em um trabalho de campo realizado no dia (14/06/2018) com uma altura de 14,9 cm , totalizando uma perda de 4,4 cm de solo desde o início da avaliação (16/05/2017) como pode ser observado na Figura 10. A velocidade com que esse solo se perdeu é uma preocupação ambiental, uma vez que segundo Ross (2005), os solos se desenvolvem a partir de uma matriz rochosa e 2,5 cm de solo leva de cem a dois mil anos para se formar, a depender da região e do tipo de solo.

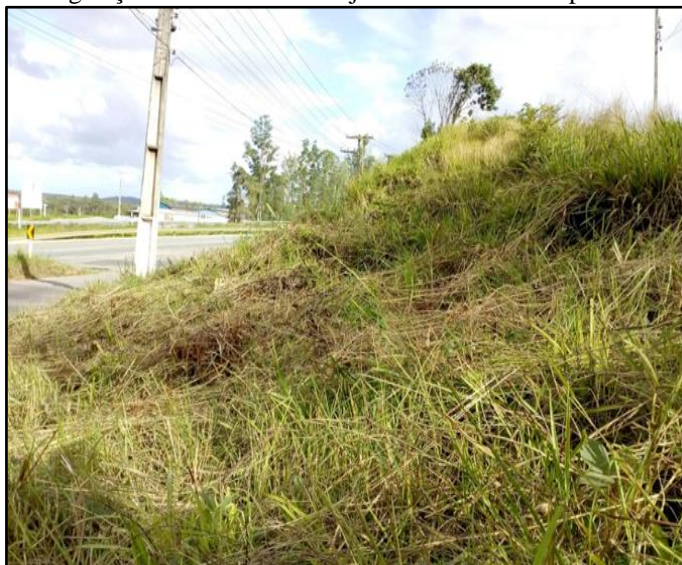
Figura 8 – Vegetação cortada em área a jusante da encosta e próxima da rodovia

A ausência de 7 (sete) pontos verificados no segundo trabalho de campo indica a apropriação da comunidade, pois foram encontradas pegadas humanas, vegetação desmatada provavelmente para pastagem como pode ser observado na Figura 8 e presença de resíduos sólidos próximos dos locais de instalação dos pinos.

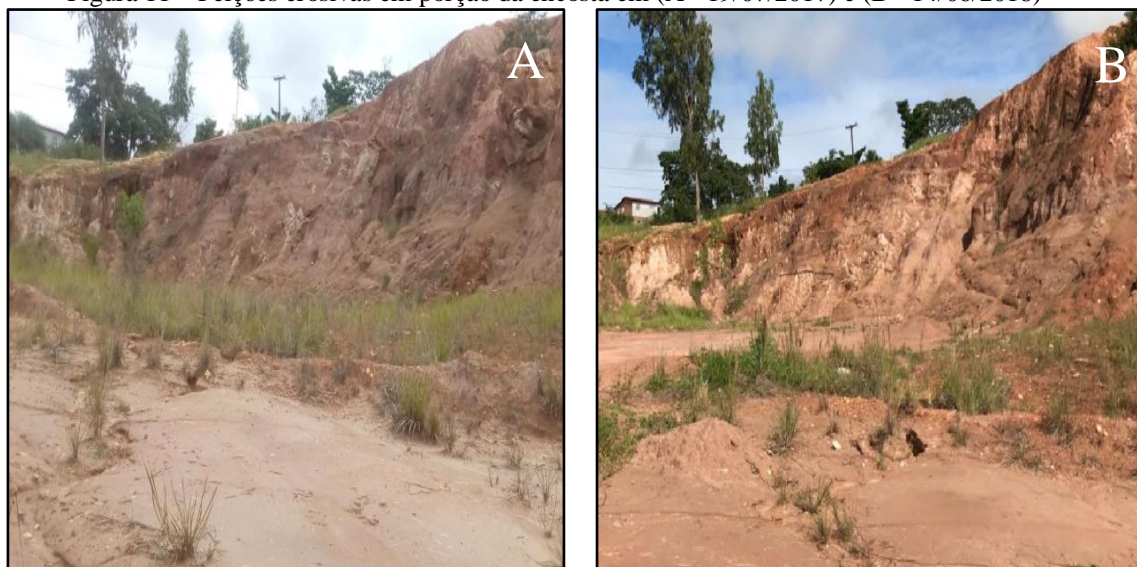
Figura 11 – Feições erosivas em porção da encosta em (A - 19/07/2017) e (B - 14/06/2018)

Foi constatado, por meio dos pinos de erosão e de observações das mudanças na área de estudo ilustradas nas Figuras 11A e 11B, que houve uma erosão acelerada na encosta. Pontos em locais inclinados e com ausência de vegetação tiveram maiores perdas de solo devido ao impacto das gotas de chuva e o escoamento superficial no solo desprotegido. Os sedimentos removidos tendem a se depositar em áreas a jusante da encosta e representam um risco de assoreamento dos corpos hídricos.

Outras alternativas para contenção dos processos erosivos na área de estudo seriam as medidas para mitigação de acidentes em encostas abordadas pelos autores Polivanov e Barroso (2011) como: (i) retaludamento, que consiste em reduzir o ângulo global do talude através de cortes ou aterros, controlando assim a drenagem e reduzindo a infiltração e (ii) obras de contenção, como o muro de arrimo, que oferece maior resistência à ruptura na encosta.
